PERFORMANCE GEL-DÉGEL

77 hivers · 9 sites · 0 défauts

Performance gel-dégel LL-TEQ™

Ce document est le **résumé marketing** du dossier technique « *LL-TEQ — Performance gel-dégel* », daté du 19 mai 2026 et préparé par un ingénieur indépendant à la demande de LL-TEQ.

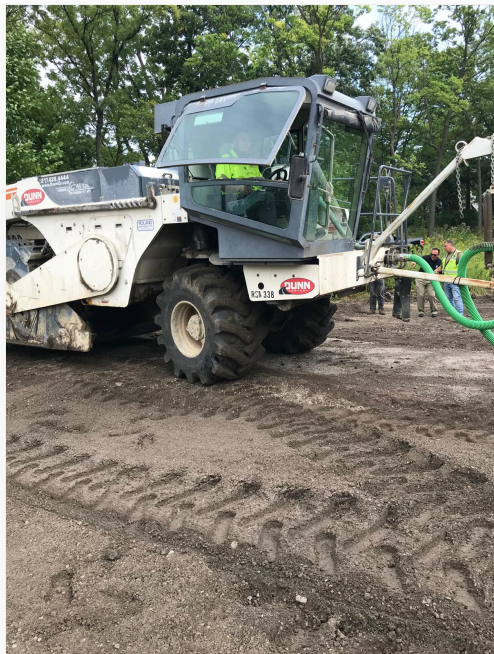
| **Recyclage à froid en place (*Cold Recycling*)**

Quatre sites traités : Benton Harbor, Alexandria, Glenview, Bessemer. Le recycleur intègre l'enrobé bitumineux dégradé existant et la base granulaire de gravier sous-jacente dans une couche cohésive de ≈ 150 mm (6 po), sans interface ni stratification.

Cas d'usage : réhabilitation d'une chaussée existante dégradée.

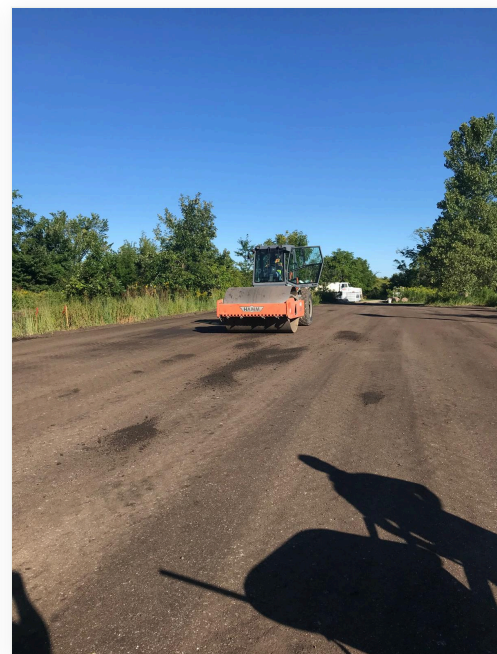
| **Stabilisation en place du *In-place Soil* sol natif (*Stabilization*)**

Cinq sites traités : Rockford, East Chicago, Elgin, Bridgeport, Big Bear Lake. La couche LL-TEQ constitue à elle seule la chaussée, sur ≈ 150 mm (≈ 200 mm à Bridgeport pour la charge la plus exigeante du dossier). Aucune base granulaire ni sous-fondation ajoutée.

Cas d'usage : nouvelles chaussées sans structure conventionnelle préalable.

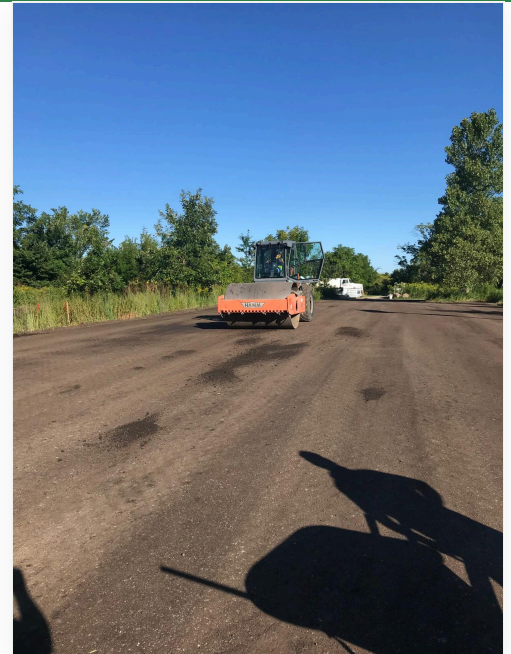
Mise en service **août 2018**. Infrastructure d'accès en zone récréative riveraine forestée, comté de Cook. **8 hivers**, climat continental humide (*Dfa*), **sol silteux en plaine inondable** — comparable aux dépôts meubles des Basses-Terres du Saint-Laurent.

Le site documente la performance de LL-TEQ sur un support fin susceptible au soulèvement au gel et à la perte de portance au dégel — exactement le profil de sol qui pose problème aux chaussées conventionnelles des Basses-Terres.

Aucune fissure, aucun faïençage, aucun soulèvement, aucun nid-de-poule, aucune ornière. Cohésion intacte sur la pleine longueur traitée.

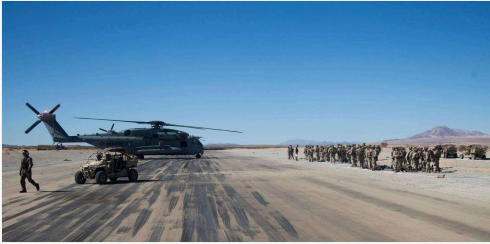
Mise en service **juillet 2016** par stabilisation en place du sol natif sur ≈ 200 mm (8 po), **sans aucune structure conventionnelle préalable.**

Piste à 2 070 m d'altitude, versant est de la Sierra Nevada, climat *Dsb* — **~ 172 cycles gel-dégel/an**, plus du double du régime québécois.

Accueille en service réel le **C-17 Globemaster III** — masse maximale au décollage **$\sim 265\ 000$ kg**. Un régime de charge qui dépasse par marge substantielle toute charge rencontrée sur les réseaux routiers civils.

Aucun défaut imputable au cycle gel-dégel.
Intégrité conservée sous charge aéronautique militaire et hiver de montagne prolongé.
